RAPPORT D'ENQUÊTE AÉRONAUTIQUE
A01W0160

RISQUE DE COLLISION

SECTEUR ALSASK DU CENTRE DE CONTRÔLE RÉGIONAL
D'EDMONTON
EXPLOITÉ PAR NAV CANADA
À 40 NM À L'OUEST DU VOR D'EMPRESS (ALBERTA)
LE 4 JUILLET 2001

Rapport numéro A01W0160

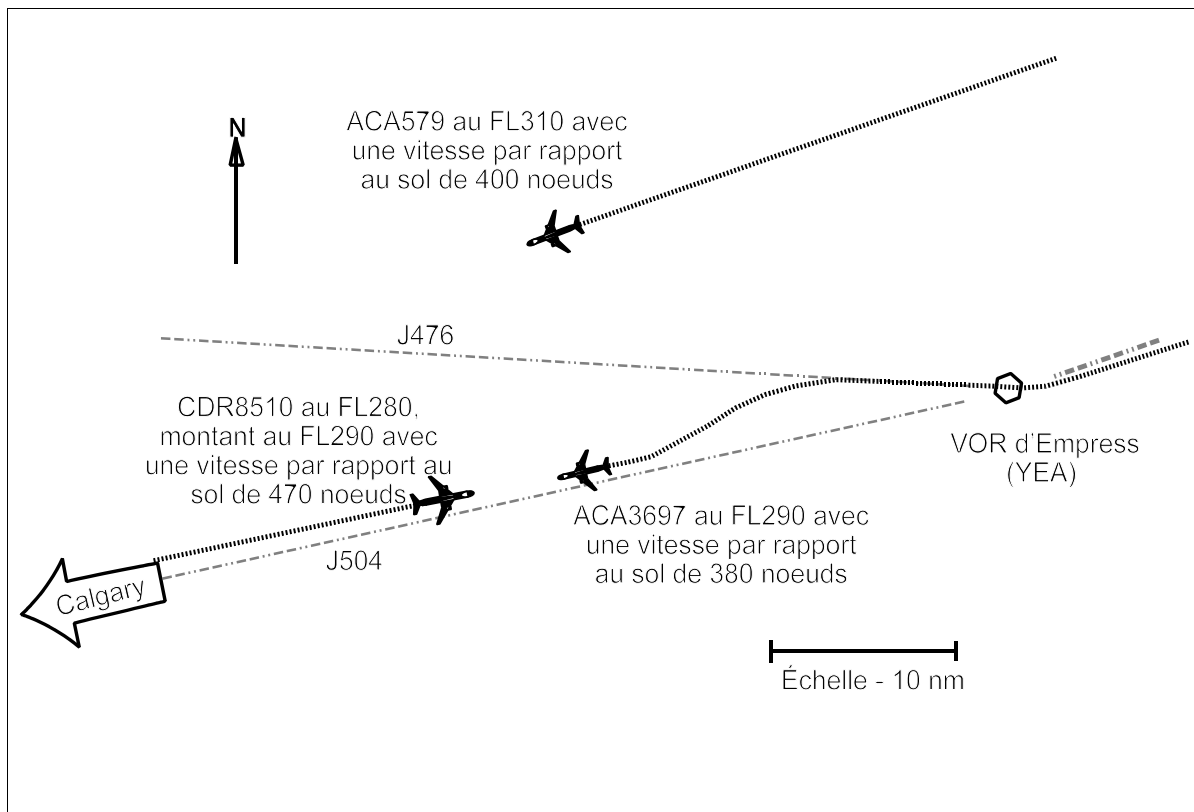
ACA3697 est autorisé à poursuivre vers l'ouest au FL350 sur la voie aérienne J504 jusqu'au VOR (radiophare omnidirectionnel VHF) d'Empress (YEA), puis sur la voie aérienne J476 jusqu'à l'intersection ALOMO, et enfin vers l'aéroport de Calgary selon la STAR publiée. Quand ACA3697 arrive à environ 25 milles marins (nm) à l'est de YEA, le contrôleur d'Alsask l'autorise à descendre au FL290 en préparation de son transfert au secteur de contrôle terminal de Calgary de l'ACC d'Edmonton. Après avoir passé YEA, ACA3697 vire à droite sur la J476 conformément à l'autorisation reçue (voir la Figure 1).

Figure 1. Risque de collision entre CDR8510 et ACA3697

Quand ACA3697 reçoit l'autorisation de descendre, un Airbus A320 (ACA579) vole vers l'ouest au FL310, avec un cap de 252°, à environ 11 nm au nord de YEA. Après avoir établi le cap d'ACA579, le contrôleur d'Alsask donne à ACA3697 l'instruction de virer sur la gauche au 250°, puis, peu après, celle de virer sur la droite au 270°. Cette manoeuvre a pour objet de maintenir l'espacement entre ACA3697 et ACA579, mais elle place ACA3697 sur une trajectoire presque inverse de celle de CDR8510. ACA3697 se met en palier au FL290 à environ 5,9 nm en avant de CDR8510 qui passe au FL280 en montée vers le FL290.

Alors qu'il passe le FL 280 en montée, l'équipage de CDR8510 reçoit un avis de résolution (RA) du système de surveillance du trafic et d'évitement des collisions (TCAS) lui demandant de descendre afin d'éviter une collision. Trente secondes plus tard, CDR8510, redescendu au FL277, passe sous ACA3697 se trouvant au FL290. ACA3697 reçoit un avis de circulation du TCAS (information visant à aider l'équipage de conduite à repérer un conflit de circulation et à alerter les pilotes d'un RA possible), mais le pilote ne prend aucune mesure d'évitement. Le ciel est clair avec une visibilité illimitée et les équipages des deux vols se voient alors qu'ils se croisent. Les appareils volant au Canada n'ont pas l'obligation d'être équipés d'un système embarqué d'évitement de collision.
